Prüfbericht

Nr. 105 44057 U*

Berichtsdatum	20. Juli 2010
Auftraggeber	Adolf Würth GmbH & Co. KG Reinhold-Würth-Straße 12-17 74653 Künzelsau
Auftrag	Vergleichende Untersuchung des Haftverhaltens von PUR-Schaum in einer Fuge im Neuzustand und nach mechanischen Belastungen (je 3000 Zyklen Dehnung/Stauchung, Scherung quer, Scherung längs)
Gegenstand	PUR-Schaum mit der Bezeichnung „PURlogic® FLEX“
Inhalt	<ol style="list-style-type: none">1 Problemstellung2 Gegenstand3 Durchführung4 Ergebnis5 Hinweise zur Benutzung von ift Prüfdokumentationen

Zu untersuchen war das Haftverhalten eines elastischen PUR-Schaums mit der Bezeichnung „PURlogic[®] FLEX“ im Neuzustand und nach mechanischen Belastungen sowie im Vergleich zu einem „herkömmlichen“ PUR-Schaum.

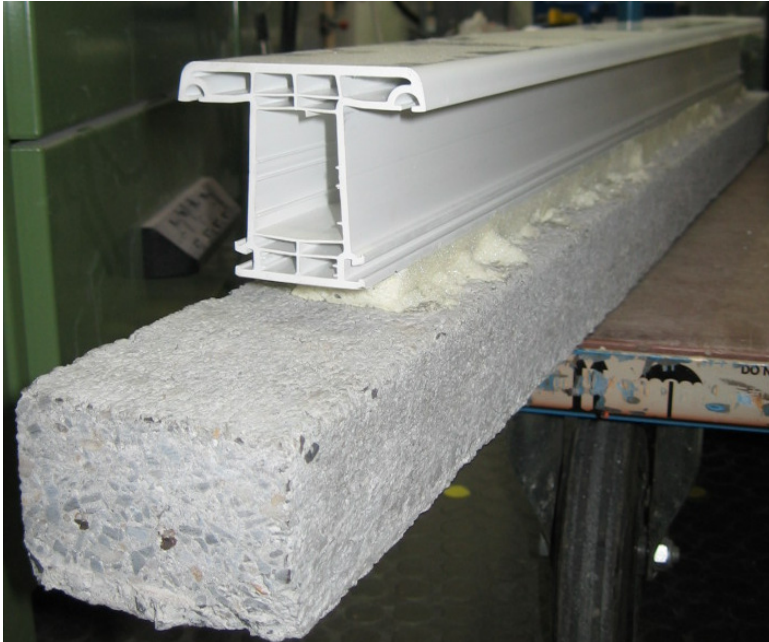
Bild 1 Probekörper

Der ursprüngliche Auftraggeber stellte dem **ift** je Schaumtyp zwei Probekörper, bestehend aus einem Betonsturz (B x H x L: 90 mm x 60 mm x 1200 mm), einem weißen PVC-Kunststofffensterprofil, jeweils 1000 mm lang, und den in die ca. 20 mm breit ausgebildete Fuge eingebrachten, PUR-Schäumen zur Verfügung.

Der Probekörperaufbau ist beispielhaft in nachfolgendem Bild 1 dargestellt.

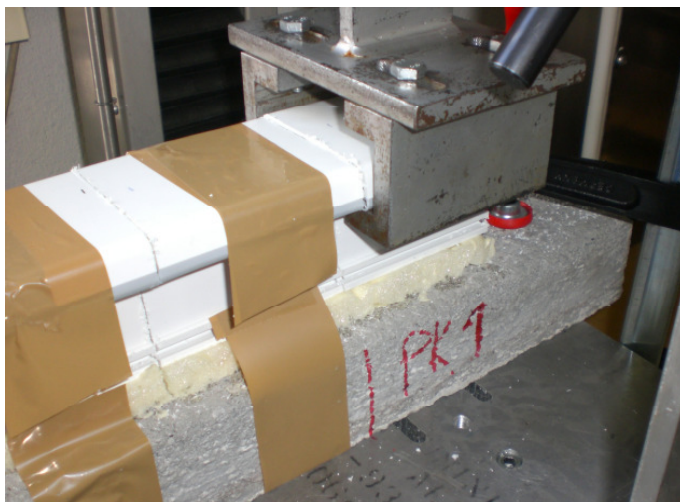
Bild 7 Prüfaufbau zum Zugversuch

Im Anschluss wird die Zugfestigkeit an den belasteten Proben und im Vergleich an den unbelasteten Proben ermittelt. Die Prüfung erfolgt im Normalklima mit einer Vorschubgeschwindigkeit von 5 mm/min. Hierzu werden die Probekörper durch Trennschnitte im Bereich des PVC-Profiles und der Schaumfuge in gleich lange Stücke unterteilt. Neben der Festigkeit wird auch das Bruchbild beurteilt. Bild 7 zeigt beispielhaft die Prüfanordnung.

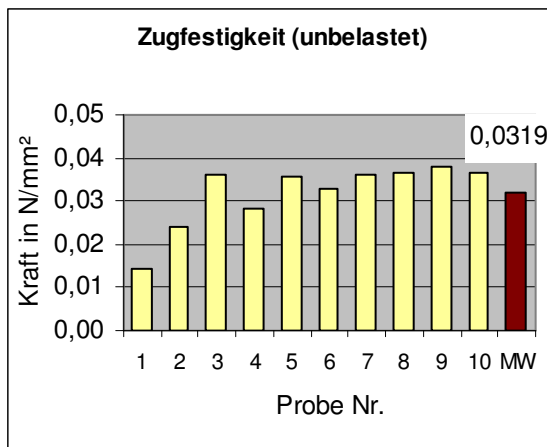
Diagramme 1 und 2 Grafische Darstellung der Zugfestigkeit an unbelasteten und mechanisch belasteten Proben (Spalte MW = Mittelwert).

In den nachfolgenden Diagrammen 1 und 2 sind die Ergebnisse der Zugfestigkeit aus beiden Prüfungen grafisch zusammengestellt.

Die Probekörper weisen nach Alterung durch mechanische Belastung im Mittel eine deutlich geringere Zugfestigkeit auf. Die Veränderung gegenüber dem unbelasteten Probekörper beträgt –91,6 %.

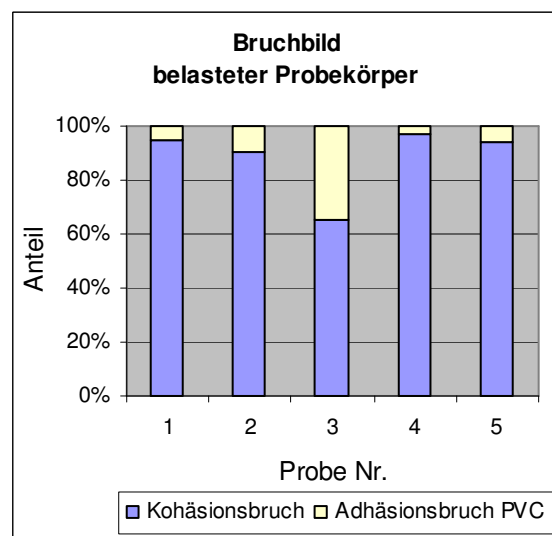
Diagramme 3 und 4 Grafische Darstellung der Bruchbilder unbelasteter Probekörper und mechanisch belasteter Probekörper.

In den Diagrammen 3 und 4 ist die Beurteilung des Bruchbildes (prozentuale Verteilung Kohäsions-/Adhäsionsverlust) für den unbelasteten und den belasteten Probekörper grafisch dargestellt.

Der Vergleich der Bruchbilder der unbelasteten und belasteten Proben zeigt eine Veränderung in der Versagensart. Während bei den unbelasteten Proben eine Überlagerung mit geringerem Anteil an Kohäsionsverlust im PUR-Schaum und großem Anteil an Adhäsionsverlust zum PVC-Profil gegeben ist, zeigen die belasteten Proben im wesentlichen einen Kohäsionsverlust im PUR-Schaum als Versagensart. Eine Beeinträchtigung der Haftung des PUR-Schaums zum Untergrund infolge der mechanischen Belastung ist nicht erkennbar.
